FORMATO DE INVENTARIO Y EVALUACION DE OBRAS DE DRENAJE															
PROYECTO: MEJORAMIENTO DE LA VIA TERCIARIA QUE CONDUCE DE LA MEJORANA AL ALTO EL CHINCHE Y CORDOBITAS CORREGIMIENTO DE EL DORADO MUNICIPIO DE YOTOCO, VALLE DEL CAUCA										MUNICIPIO:		YOTOCO			
IDENTIFICACION DE LA OBRA			OBRA No:		ABCISA		K 0+402.54		TRAMO		3				
TIPO		CIRCULAR	CAJON	OTRO:	PUENTE	SECCION		1	MATERIAL	Concreto	Metalica	GRES	PVC	Otro:	
VIA	Principal	Secundaria	Terciaria	Camino	PAVIMENTO	Asfalto		Destapada	Otro	DIRECCION	Perpendicular	Oblicua	Paralela		
ELEMENTOS						REGISTRO DE DAÑOS Y/O OBSERVACIONES									
ENCOLE	ALETAS		ORIENTACION			DE NORTE A SUR - ENTRADA VIA LA MEJORANA - LA FLORESTA									
			DERECHA			NO TIENE									
			IZQUIERDA			NO TIENE

FORMATO DE INVENTARIO Y EVALUACION DE OBRAS DE DRENAJE													
PROYECTO: MEJORAMIENTO DE LA VIA Terciaria QUE CONDUCE DE LA MEJORANA AL ALTO EL CHINCHE Y CORDOBITAS CORREGIMIENTO DE EL DORADO MUNICIPIO DE YOTOCO, VALLE DEL CAUCA						MUNICIPIO:	YOTOCO

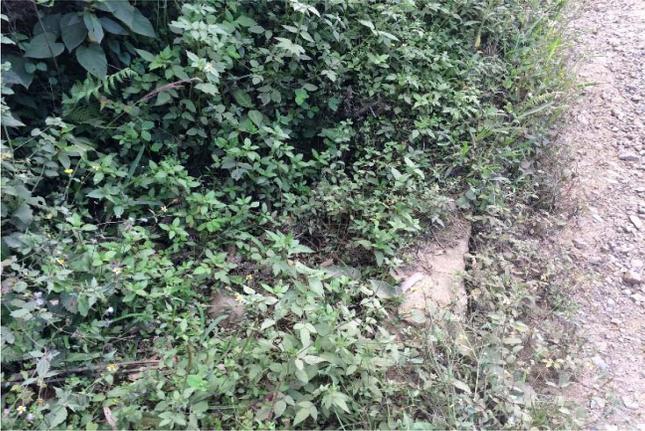
LEVANTÓ:		ALBA MONICA CRUZ G			FOTOS No.		1	HOJA:		1	DE:	FECHA:	8	28	2018

POCETA O LAVADERO			CAJA EN CONCRETO COLMATADA,

DUCTO	Diametro (m)	Altura (m)	Ancho (m)	Longitud (m)	Observaciones:	SE APRECIA TUBO COLMATADO CON DETERIORO ESTRUCTURAL POR SU ANTIGÜEDAD									
	30.48	60.96	60.96	5.5											
DESCOLE	ALETAS		ORIENTACION			DE NORTE A SUR - ENTRADA VIA LA MEJORANA - LA FLORESTA									
			DERECHA												
			IZQUIERDA			DE 1,2X1,2 REGULAR ESTADO CON FISURAS

MURO			EN REGULAR ESTADO, CONCRETO DETERIORADO

CABEZOTE O GUARDARRUEDAS			NO TIENE CABEZOTE , NI GUARDARUEDA

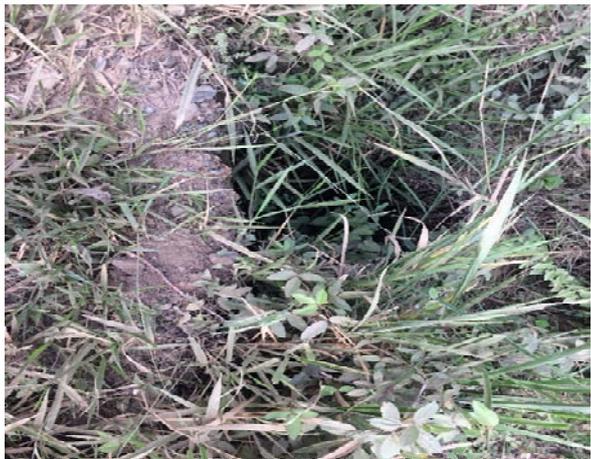
LEVANTO:	ALBA MONICA CRUZ G			FOTOS No.	1	HOJA:	1	DE:		FECHA:	8	28	2018

POCETA O LAVADERO				CAJA EN CONCRETO EN REGULAR ESTADO COLMATADA, CON MULTIPLES FISURAS, VEGETACION DENSA

SOLADO				NO SE PUEDE OBSERVAR								
DUCTO	Diametro (m)	Altura (m)	Ancho (m)	Longitud (m)	Observaciones:	SE APRECIA TUBO COLMATADO CON DETERIORO ESTRUCTURAL POR SU ANTIGÜEDAD							
	30,48	60,96	60,96	5,5									
DESCOLE	ALETAS	ORIENTACION				DE NORTE A SUR - ENTRADA VIA LA MEJORANA - LA FLORESTA							
		DERECHA											
		IZQUIERDA				DE 1,2X1,2 REGULAR ESTADO CON FISURAS

MURO				EN REGULAR ESTADO, CONCRETO DETERIORADO

CABEZOTE O GUARDARRUEDAS				NO TIENE CABEZOTE , NI GUARDARUEDA

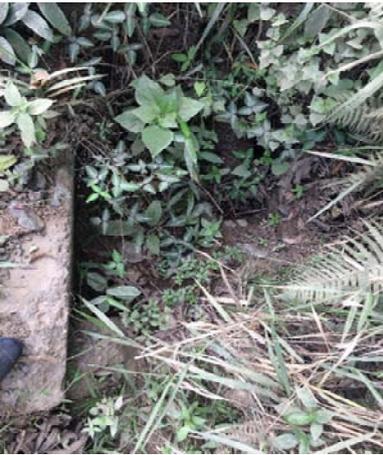
LEVANTO:		ALBA MONICA CRUZ G		FOTOS No.		1	HOJA:		1	DE:
							FECHA:		8	28
										2018

FORMATO DE INVENTARIO Y EVALUACION DE OBRAS DE DRENAJE										
PROYECTO: MEJORAMIENTO DE LA VIA Terciaria QUE CONDUCE DE LA MEJORANA AL ALTO EL CHINCHE Y CORDOBITAS CORREGIMIENTO DE EL DORADO MUNICIPIO DE YOTOCO, VALLE DEL CAUCA							MUNICIPIO:		YOTOCO	
IDENTIFICACION DE LA OBRA		OBRA No:		ABCISA		K 0+788.06		TRAMO		3
TIPO	CIRCULAR	CAJON	OTRO:	PUENTE	SECCION	1	MATERIAL	Concreto	Metalica	GRES
VIA	Principal	Secundaria	Terciaria	Camino	PAVIMENTO	Asfalto	Destapada	Otro	DIRECCION	Perpendicular
									Oblicua	Paralela
ELEMENTOS						REGISTRO DE DAÑOS Y/O OBSERVACIONES				
ENCOLE	ALETAS		ORIENTACION			DE NORTE A SUR - ENTRADA VIA LA MEJORANA - LA FLORESTA				
			DERECHA			NO TIENE				
			IZQUIERDA			NO TIENE				
	POCETA O LAVADERO		CAJA EN CONCRETO EN REGULAR ESTADO COLMATADA, CON MULTIPLES FISURAS, VEGETACION DENSA							
	MURO		NO TIENE							
	CABEZOTE O GUARDARRUEDAS		NO TIENE							
SOLADO		NO SE PUEDE OBSERVAR

DUCTO	Diametro (m)	Altura (m)	Ancho (m)	Longitud (m)	Observaciones:	SE APRECIA TUBO COLMATADO CON DETERIORO ESTRUCTURAL POR SU ANTIGÜEDAD				
	30,48	60,96	60,96	5,5						
DESCOLE	ALETAS		ORIENTACION			DE NORTE A SUR - ENTRADA VIA LA MEJORANA - LA FLORESTA				
			DERECHA							
			IZQUIERDA			DE 1,2X1,2 REGULAR ESTADO CON FISURAS				
	POCETA O LAVADERO									
	MURO		EN REGULAR ESTADO, CONCRETO DETERIORADO							
	CABEZOTE O GUARDARRUEDAS		NO TIENE CABEZOTE , NI GUARDARUEDA							
SOLADO		NO ES POSIBLE DETERMINARLO								
IMÁGENES Y ESQUEMAS										
FOTOGRAFIA						ESQUEMA EN PLANTA
