FORMATO DE INVENTARIO Y EVALUACION DE OBRAS DE DRENAJE												
PROYECTO: MEJORAMIENTO DE LA VIA TERCIARIA QUE CONDUCE DE LA MEJORANA AL ALTO EL CHINCHE Y CORDOBITAS CORREGIMIENTO DE EL DORADO MUNICIPIO DE YOTOCO, VALLE DEL CAUCA										MUNICIPIO:		YOTOCO
IDENTIFICACION DE LA OBRA		OBRA No:		ABCISA		K 0+088.99		TRAMO		4		
TIPO		CAJON		OTRO:		PUENTE		SECCION		1		
MATERIAL		Concreto		Metalica		GRES		PVC		Otro:		
VIA		Principal		Secundaria		Terciaria		Camino		PAVIMENTO		
Asfalto		Destapada		Otro		DIRECCION		Perpendicular		Oblicua Paralela		
ELEMENTOS						REGISTRO DE DAÑOS Y/O OBSERVACIONES						
ENCOLE	ALETAS		ORIENTACION			DE ORIENTE A OCCIDENTE - ALTO DEL CHINCHE - CORDOBITAS						
			DERECHA			NO TIENE						
			IZQUIERDA			NO TIENE						
	POCETA O LAVADERO					NO TIENE						
	MURO					NO TIENE						
	CABEZOTE O GUARDARRUEDAS					NO TIENE						
SOLADO					NO SE PUEDE OBSERVAR							
DUCTO	Diametro (m)		Altura (m)		Ancho (m)		Longitud (m)		Observaciones:

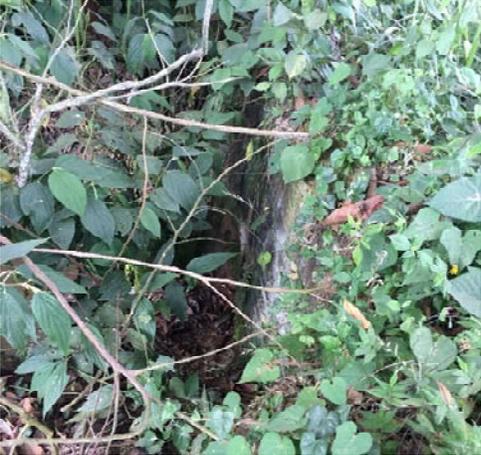
60,96		60,96		60,96		5,5		SE APRECIA TUBO COLMATADO CON DETERIORO ESTRUCTURAL POR SU ANTIGUEDAD			
DESCOLE	ALETAS		ORIENTACION			DE ORIENTE A OCCIDENTE - ALTO DEL CHINCHE - CORDOBITAS						
			DERECHA									
			IZQUIERDA			NO SE OBSERVAN						
	POCETA O LAVADERO											
	MURO					EN REGULAR ESTADO, CONCRETO DETERIORADO						
	CABEZOTE O GUARDARRUEDAS					NO TIENE CABEZOTE , NI GUARDARUEDA						
SOLADO					NO ES POSIBLE DETERMINARLO							
IMÁGENES Y ESQUEMAS												
FOTOGRAFIA						ESQUEMA EN PLANTA

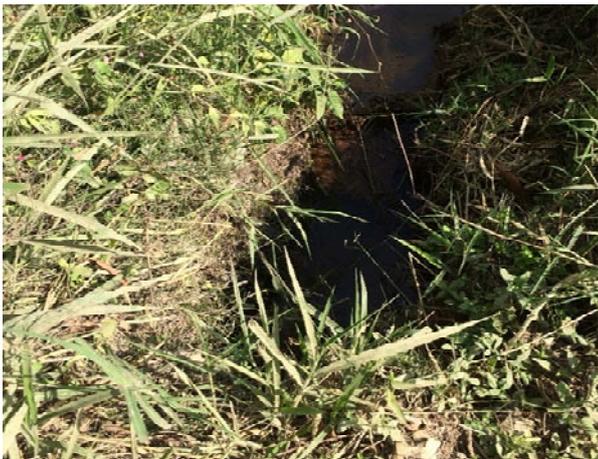
SOLADO				NO SE PUEDE OBSERVAR							
DUCTO	Diametro (m)	Altura (m)	Ancho (m)	Longitud (m)	Observaciones:	SE APRECIA TUBO COLMATADO CON DETERIORO ESTRUCTURAL POR SU ANTIGÜEDAD

CABEZOTE O GUARDARRUEDAS				NO TIENE CABEZOTE , NI GUARDARUEDA

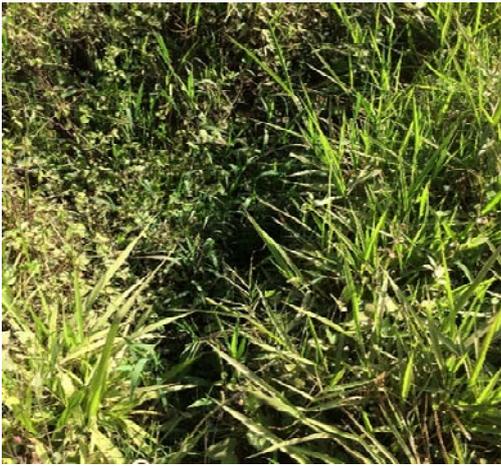
SOLADO				NO SE PUEDE OBSERVAR								
DUCTO	Diametro (m)	Altura (m)	Ancho (m)	Longitud (m)	Observaciones:	SE APRECIA TUBO COLMATADO CON DETERIORO ESTRUCTURAL POR SU ANTIGÜEDAD

CABEZOTE O GUARDARRUEDAS				NO TIENE CABEZOTE , NI GUARDARUEDA

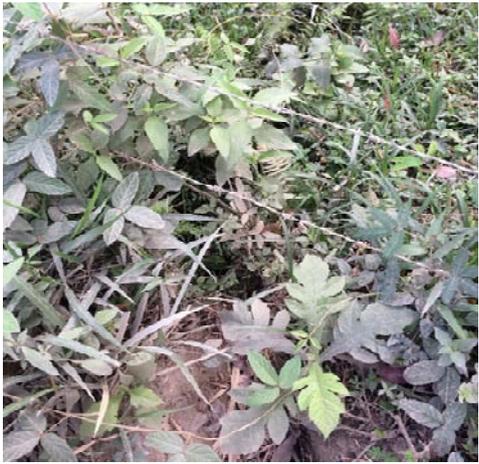
FORMATO DE INVENTARIO Y EVALUACION DE OBRAS DE DRENAJE													
PROYECTO: MEJORAMIENTO DE LA VIA Terciaria QUE CONDUCE DE LA MEJORANA AL ALTO EL CHINCHE Y CORDOBITAS CORREGIMIENTO DE EL DORADO MUNICIPIO DE YOTOCO, VALLE DEL CAUCA							MUNICIPIO:	YOTOCO					
IDENTIFICACION DE LA OBRA		OBRA No:	ABCISA	K 1+626	TRAMO	4							
TIPO	CIRCULAR	CAJON	OTRO:	PUENTE	SECCION	1	MATERIAL	Concreto	Metálica	GRES	PVC	Otro:	
VIA	Principal	Secundaria	Terciaria	Camino	PAVIMENTO	Asfalto	Destapada	Otro	DIRECCION	Perpendicular	Oblicua	Paralela	
ELEMENTOS						REGISTRO DE DAÑOS Y/O OBSERVACIONES							
ENCOLE	ALETAS	ORIENTACION				DE ORIENTE A OCCIDENTE - ALTO DEL CHINCHE - CORDOBITAS							
		DERECHA				NO TIENE							
		IZQUIERDA				NO TIENE							
	POCETA O LAVADERO		NO TIENE										
	MURO		NO TIENE										
	CABEZOTE O GUARDARRUEDAS		NO TIENE										
SOLADO		NO SE PUEDE OBSERVAR											
DUCTO	Diametro (m)	Altura (m)	Ancho (m)	Longitud (m)	Observaciones:	SE APRECIA TUBO COLMATADO CON DETERIORO ESTRUCTURAL POR SU ANTIGÜEDAD

30,48	60,96	60,96	6,5									
DESCOLE	ALETAS	ORIENTACION				DE ORIENTE A OCCIDENTE - ALTO DEL CHINCHE - CORDOBITAS							
		DERECHA				NO TIENE							
		IZQUIERDA				NO TIENE							
	POCETA O LAVADERO		NO TIENE										
	MURO		NO TIENE										
	CABEZOTE O GUARDARRUEDAS		NO TIENE CABEZOTE , NI GUARDARUEDA										
SOLADO		NO ES POSIBLE DETERMINARLO											
IMÁGENES Y ESQUEMAS													
FOTOGRAFIA						ESQUEMA EN PLANTA

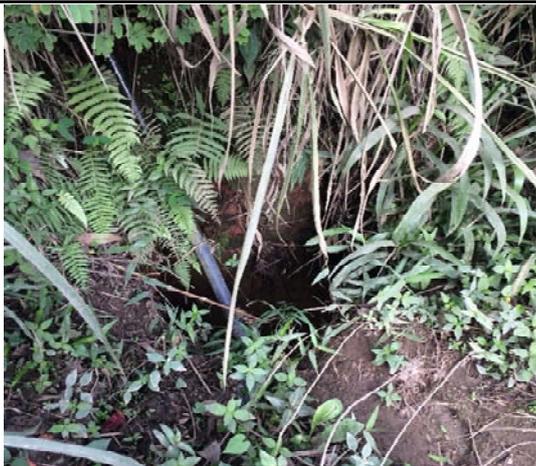
POCETA O LAVADERO				CAJA EN TIERRA ESTADO COLMATADA, VEGETACION DENSA

DUCTO	Diametro (m)	Altura (m)	Ancho (m)	Longitud (m)	Observaciones:	SE APRECIA TUBO COLMATADO CON DETERIORO ESTRUCTURAL POR SU ANTIGÜEDAD							
	30.48	60,96	60,96	6.53									
DESCOLE	ALETAS	ORIENTACION				DE ORIENTE A OCCIDENTE - ALTO DEL CHINCHE - CORDOBITAS							
		DERECHA											
		IZQUIERDA

CABEZOTE O GUARDARRUEDAS				NO TIENE CABEZOTE , NI GUARDARUEDA

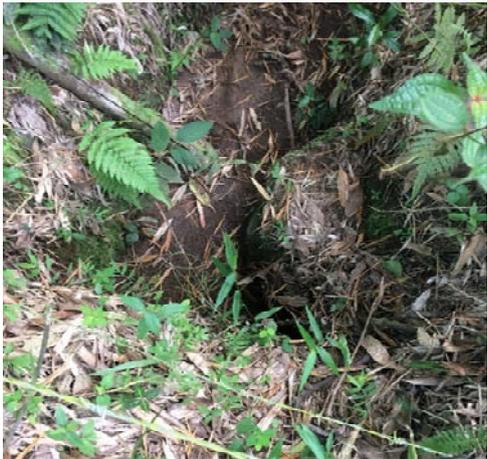
POCETA O LAVADERO				CAJA EN TIERRA ESTADO COLMATADA, VEGETACION DENSA

DUCTO	Diametro (m)	Altura (m)	Ancho (m)	Longitud (m)	Observaciones:	SE APRECIA TUBO COLMATADO CON DETERIORO ESTRUCTURAL POR SU ANTIGÜEDAD						
	30.48	60.96	60.96	7.5								
DESCOLE	ALETAS	ORIENTACION				DE ORIENTE A OCCIDENTE - ALTO DEL CHINCHE - CORDOBITAS						
		DERECHA										
		IZQUIERDA

CABEZOTE O GUARDARRUEDAS				NO TIENE CABEZOTE , NI GUARDARUEDA
