DOCUMENTO TÉCNICO SOPORTE DE LA MGA

MEJORAMIENTO Y ESTABILIZACIÓN DE LA VÍA ENTRE PUEBLO VIEJO Y SANTA INÉS EN EL MUNICIPIO DE RIOSUCIO, CALDAS

DEPARTAMENTO DEL CALDAS MUNICIPIO DE RIOSUCIO, CALDAS

MARZO DE 2024

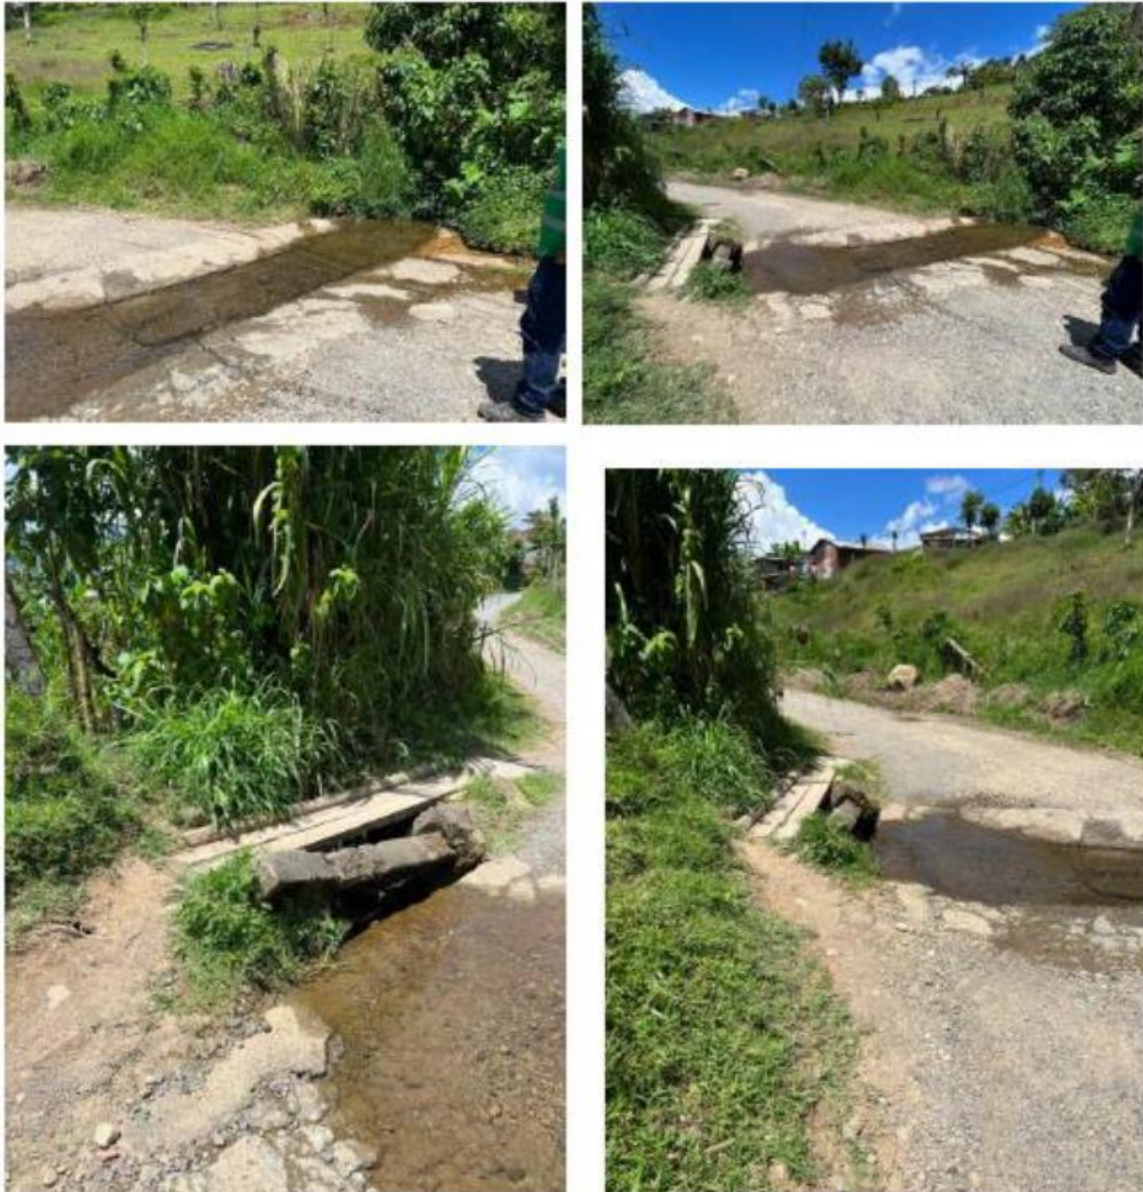
*Ilustración 3 Registro fotográfico Punto 1
Fuente: Propia*

1. K0+300 – OBRA HIDRAULICA Y PAVIMENTO HASTA LA SALIDA

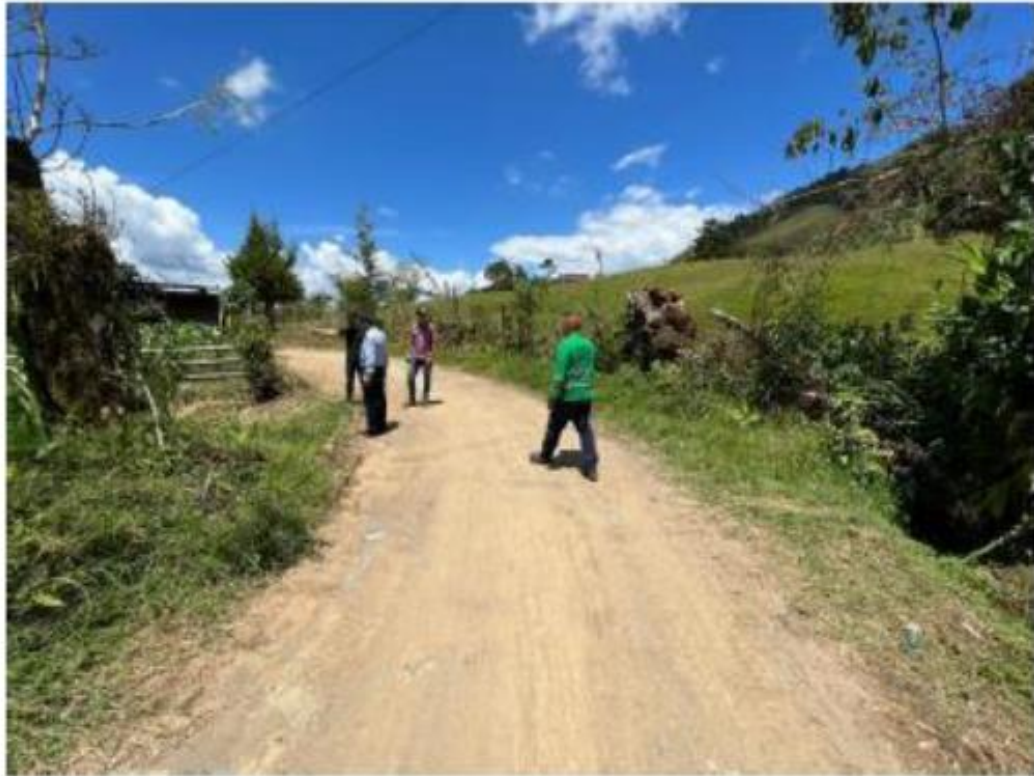
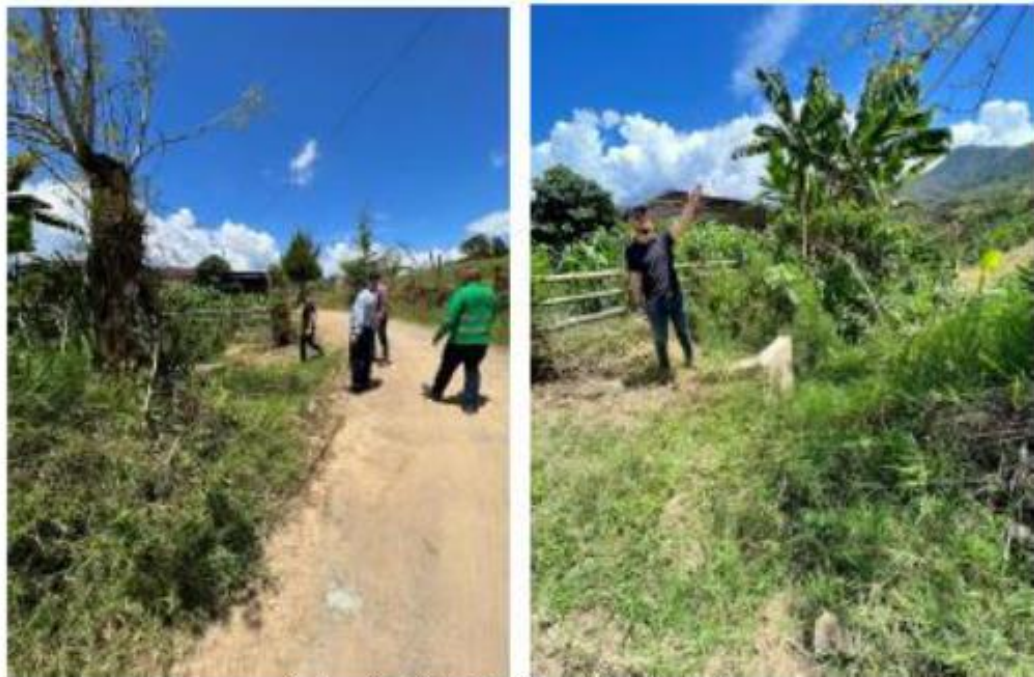
*Ilustración 4 Registro fotográfico Punto 2
Fuente. Propia*

2. K0+700- OBRA HIDRAULICA Y PAVIMENTO HASTA K1+000

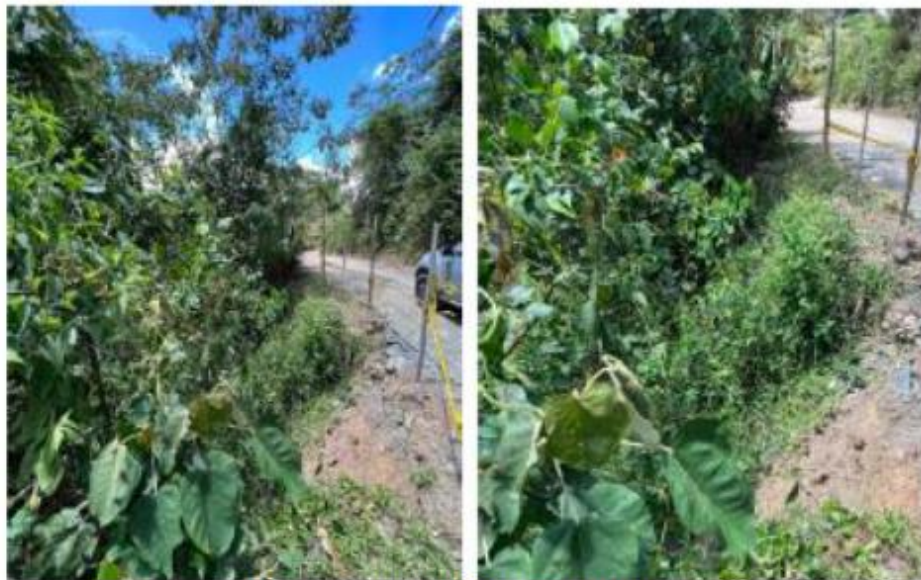
Ilustración 5 Registro fotográfico Punto 3
Fuente: Propia

3. K1+000- MURO PANTALLA

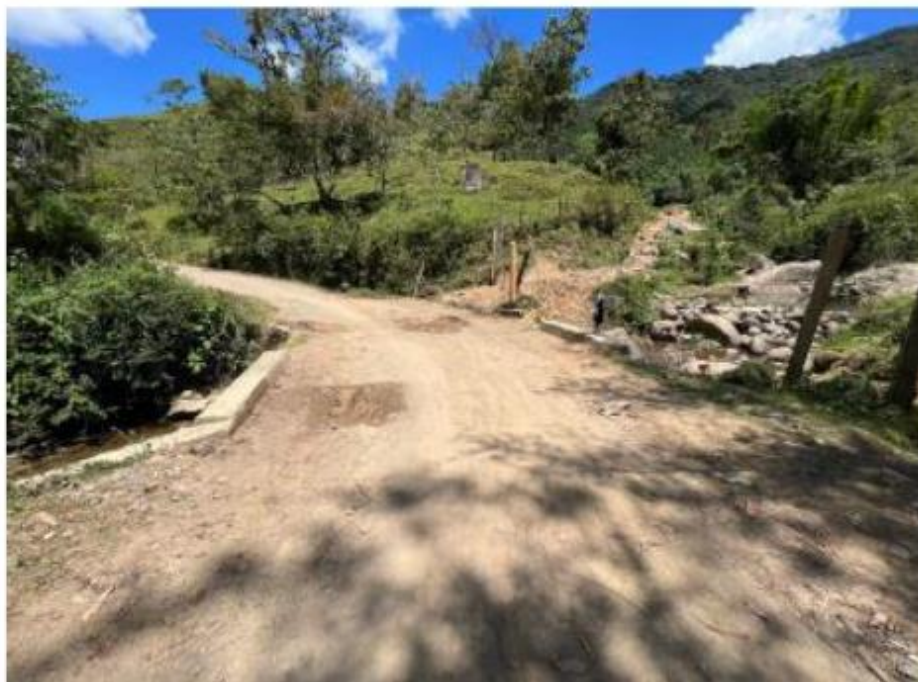
Ilustración 6 Registro fotográfico Punto 4
Fuente: Propia

4. K1+100- BOX GRANDE

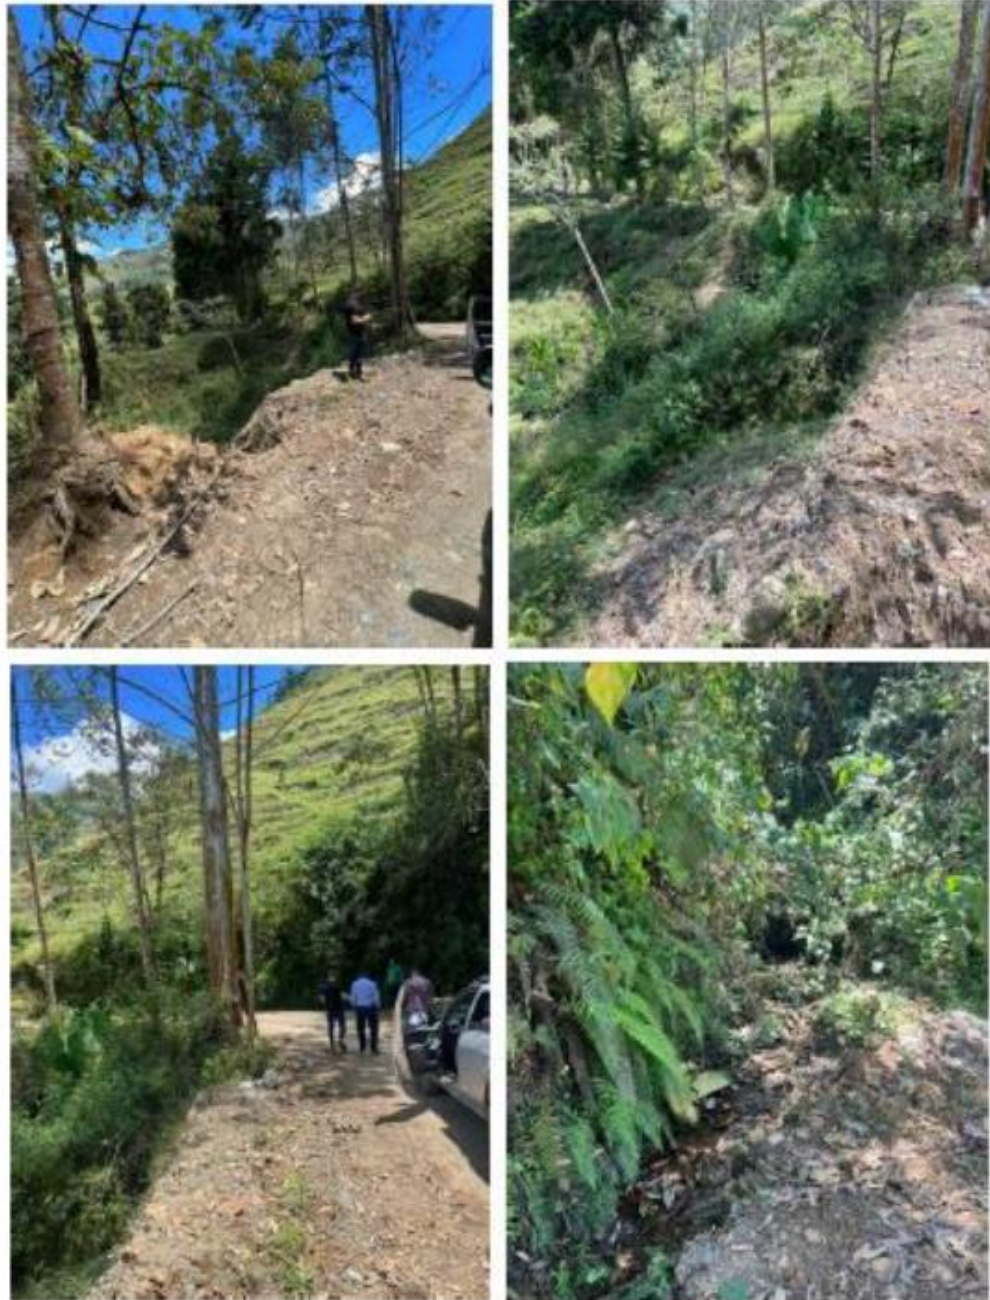
*Ilustración 7 Registro fotográfico Punto 5
Fuente: Propia*

5. K1+300 – BOX Y MURO

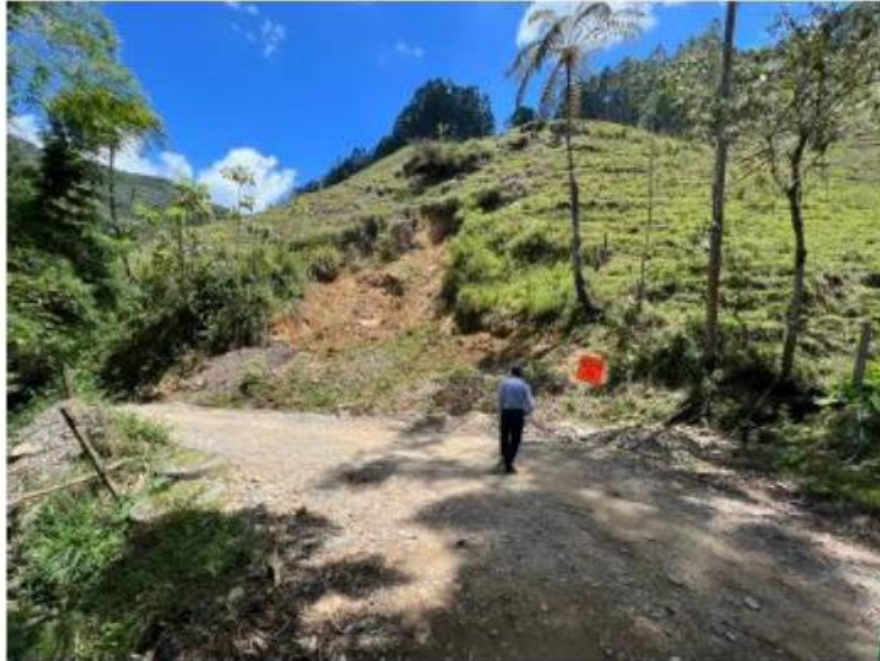
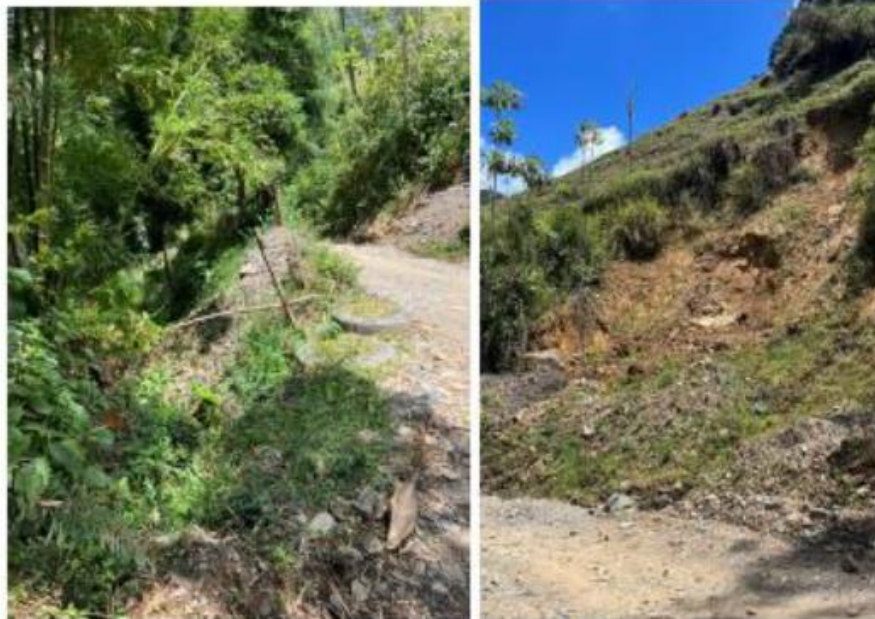
*Ilustración 8 Registro fotográfico Punto 6
Fuente: Propia*

6. K1+400 OBRA HIDRAULICA EN CAUCE PEQUEÑO Y CONTENCIÓN DE TALUD

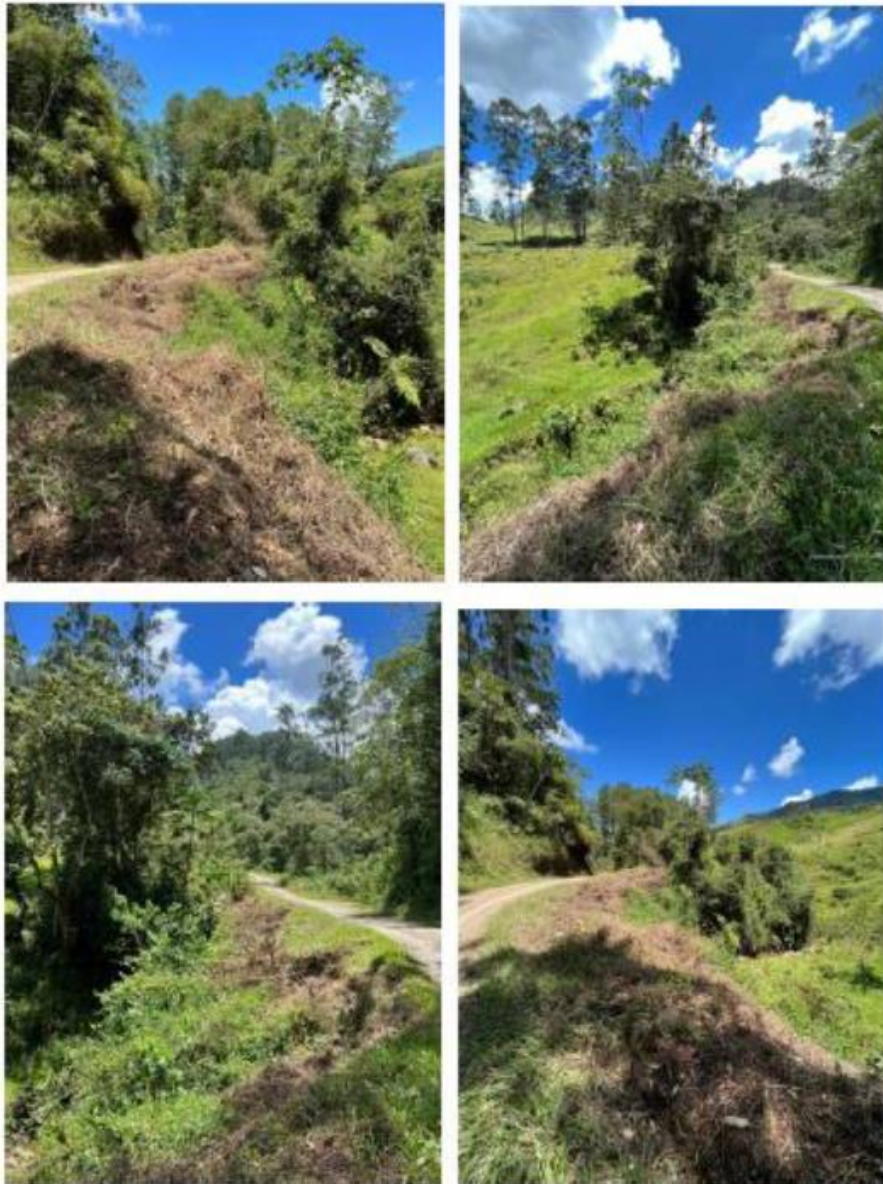
*Ilustración 9 Registro fotográfico Punto 8
Fuente: Propia*

8. K1+900 MURO

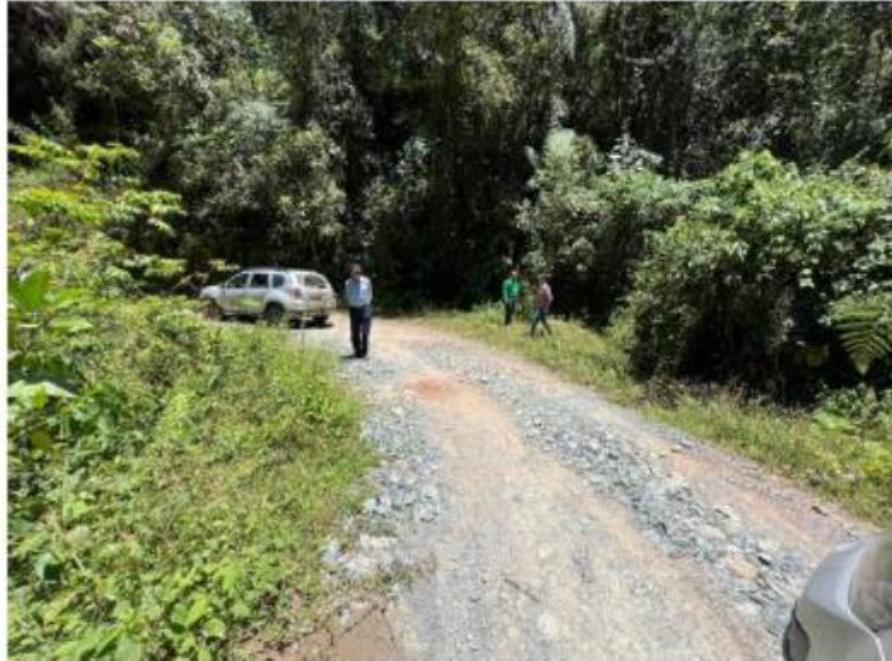
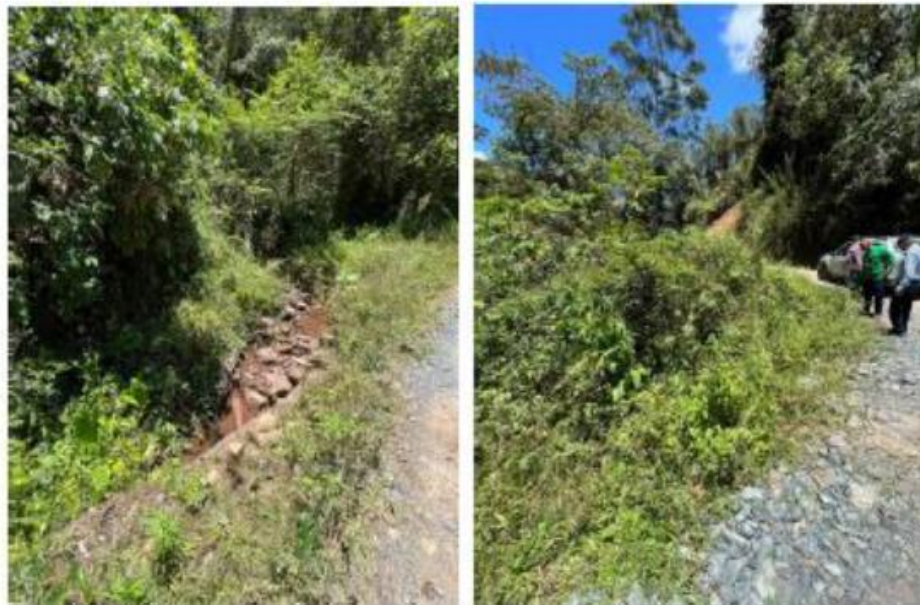
*Ilustración 10 Registro fotográfico Punto 9
Fuente: Propia*

9. K2+300 -MURO Y BOX

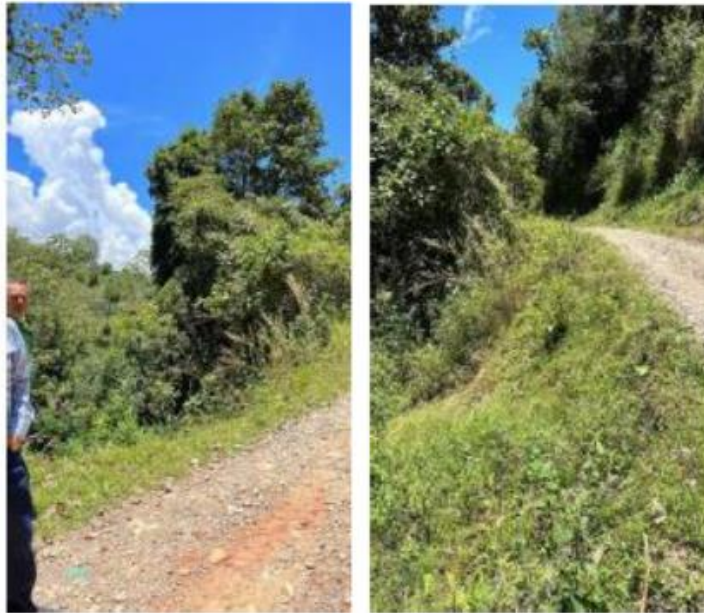
Ilustración 11 Registro fotográfico Punto 10
Fuente: Propia

10. K2+650- MURO

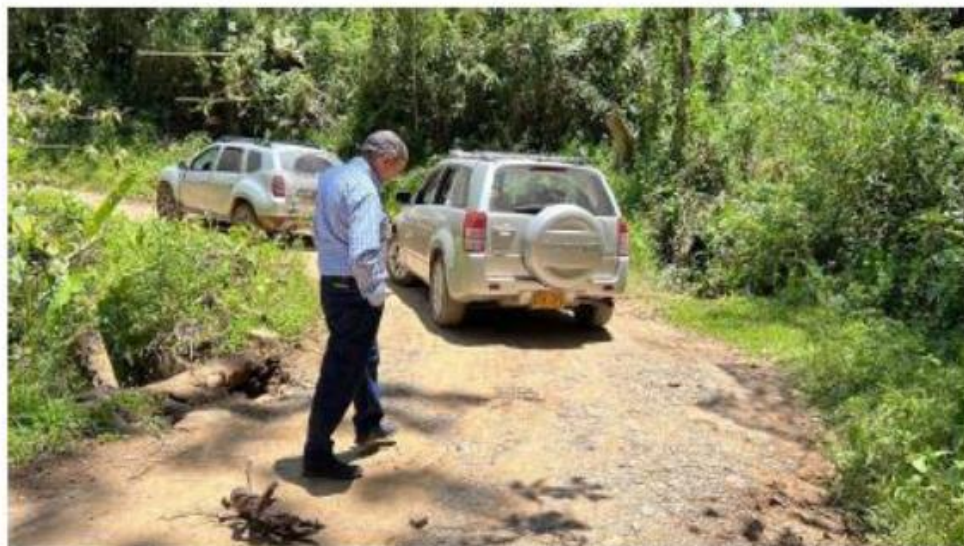
Ilustración 12 Registro fotográfico Punto 11
Fuente: Propia

11. K2+700- BOX

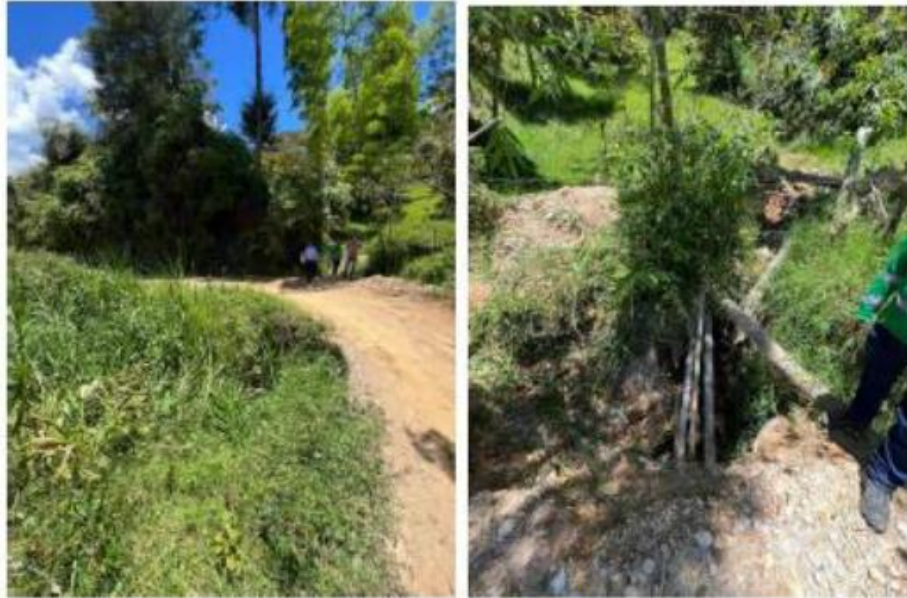
*Ilustración 13 Registro fotográfico Punto 12
Fuente: Propia*

12. K3+950 – BOX CON MURO

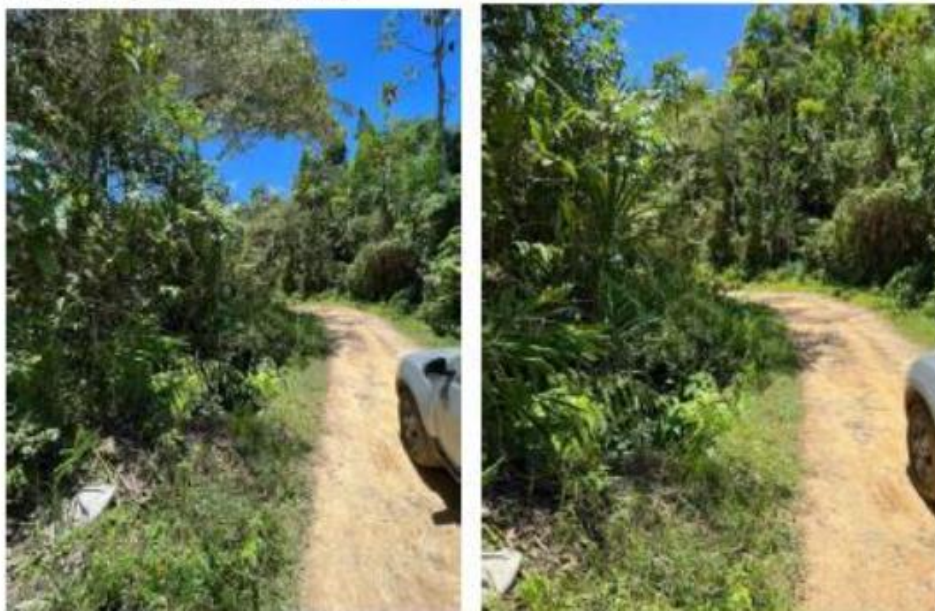
*Ilustración 14 Registro fotográfico Punto 13
Fuente: Propia*

13. K4+000- MURO EN ALCANTARILLA

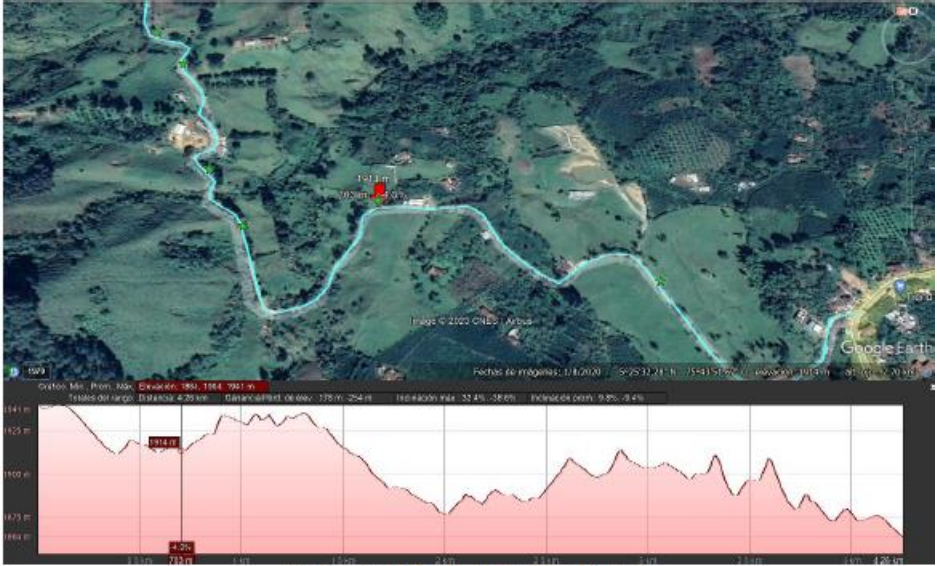
K0+700

Ilustración 16 Perfil topográfico Punto 2
Fuente: Google Earth

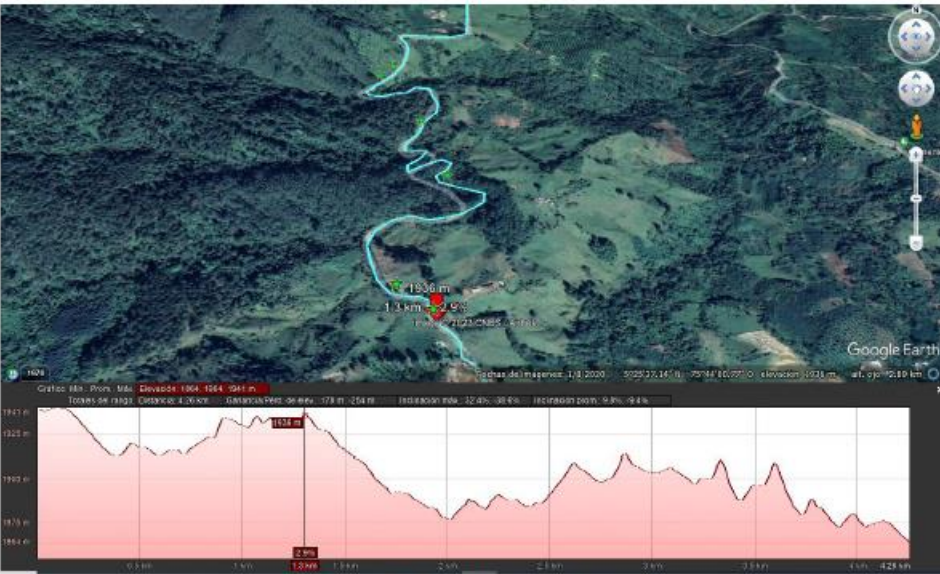
K1+300

Ilustración 18 Perfil topográfico Punto 4
Fuente: Google Earth

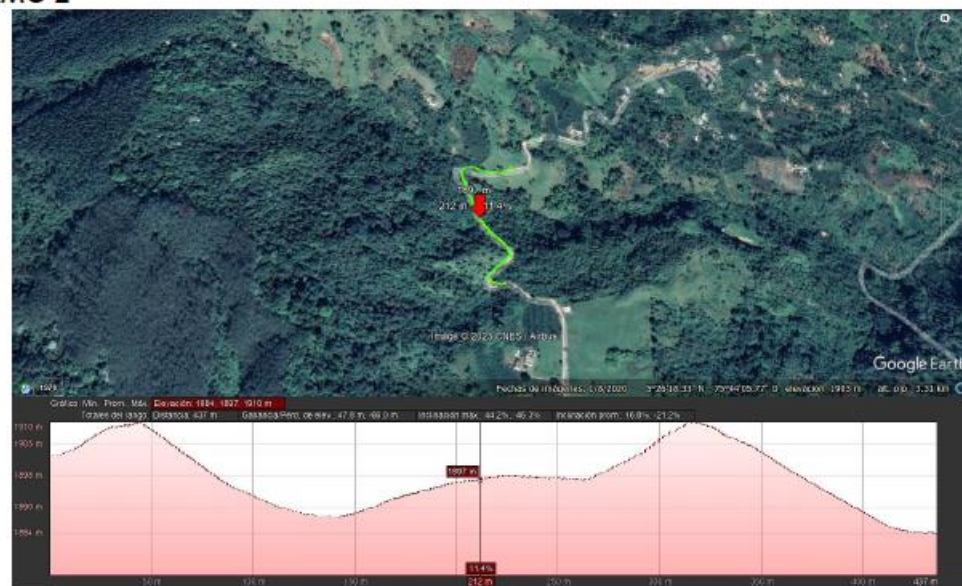
TRAMO 2

Ilustración 28 Perfil topográfico Tramo 2
Fuente: Google Earth
