FORMATO DE INVENTARIO Y EVALUACION DE OBRAS DE DRENAJE												
PROYECTO: MEJORAMIENTO DE LA VIA TERCIARIA QUE CONDUCE DE LA MEJORANA AL ALTO EL CHINCHE Y CORDOBITAS CORREGIMIENTO DE EL DORADO MUNICIPIO DE YOTOCO, VALLE DEL CAUCA										MUNICIPIO:		YOTOCO
IDENTIFICACION DE LA OBRA		OBRA No:		ABCISA		K 0+088.99		TRAMO		4		
TIPO		CAJON		OTRO:		PUENTE		SECCION		1		
MATERIAL		Concreto		Metalica		GRES		PVC		Otro:		
VIA		Principal		Secundaria		Terciaria		Camino		PAVIMENTO		
Asfalto		Destapada		Otro		DIRECCION		Perpendicular		Oblicua Paralela		
ELEMENTOS						REGISTRO DE DAÑOS Y/O OBSERVACIONES						
ENCOLE	ALETAS		ORIENTACION			DE ORIENTE A OCCIDENTE - ALTO DEL CHINCHE - CORDOBITAS						
			DERECHA			NO TIENE						
			IZQUIERDA			NO TIENE						
	POCETA O LAVADERO					NO TIENE						
	MURO					NO TIENE						
	CABEZOTE O GUARDARRUEDAS					NO TIENE						
SOLADO					NO SE PUEDE OBSERVAR							
DUCTO	Diametro (m)		Altura (m)		Ancho (m)		Longitud (m)		Observaciones:

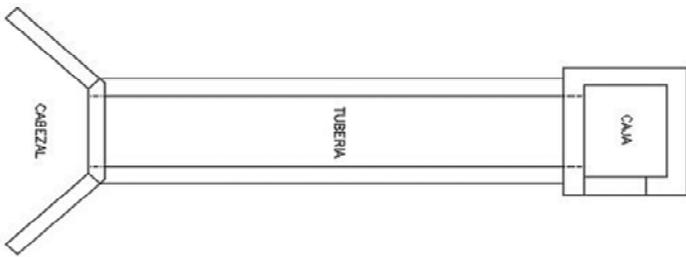
LEVANTÓ:	ALBA MONICA CRUZ G			FOTOS No.	1	HOJA:	1	DE:	FECHA:	8	28	2018

SOLADO				NO SE PUEDE OBSERVAR							
DUCTO	Diametro (m)	Altura (m)	Ancho (m)	Longitud (m)	Observaciones:	SE APRECIA TUBO COLMATADO CON DETERIORO ESTRUCTURAL POR SU ANTIGÜEDAD

30,48	60,96	60,96	5,5								
DESCOLE	ALETAS	ORIENTACION				DE ORIENTE A OCCIDENTE - ALTO DEL CHINCHE - CORDOBITAS						
		DERECHA										
		IZQUIERDA

CABEZOTE O GUARDARRUEDAS				NO TIENE CABEZOTE , NI GUARDARUEDA

SOLADO				NO ES POSIBLE DETERMINARLO							
IMÁGENES Y ESQUEMAS												
FOTOGRAFIA						ESQUEMA EN PLANTA

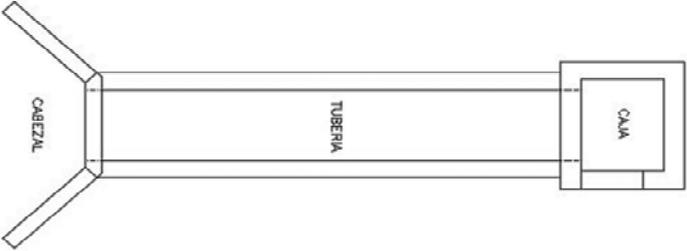
LEVANTÓ:	ALBA MONICA CRUZ G			FOTOS No.	1	HOJA:	1	DE:		FECHA:	8	28	2018

SOLADO				NO SE PUEDE OBSERVAR								
DUCTO	Diametro (m)	Altura (m)	Ancho (m)	Longitud (m)	Observaciones:	SE APRECIA TUBO COLMATADO CON DETERIORO ESTRUCTURAL POR SU ANTIGÜEDAD

30,48	60,96	60,96	8									
DESCOLE	ALETAS	ORIENTACION				DE ORIENTE A OCCIDENTE - ALTO DEL CHINCHE - CORDOBITAS							
		DERECHA				NO TIENE							
		IZQUIERDA				NO TIENE

CABEZOTE O GUARDARRUEDAS				NO TIENE CABEZOTE , NI GUARDARUEDA

SOLADO				NO ES POSIBLE DETERMINARLO								
IMÁGENES Y ESQUEMAS													
FOTOGRAFIA						ESQUEMA EN PLANTA

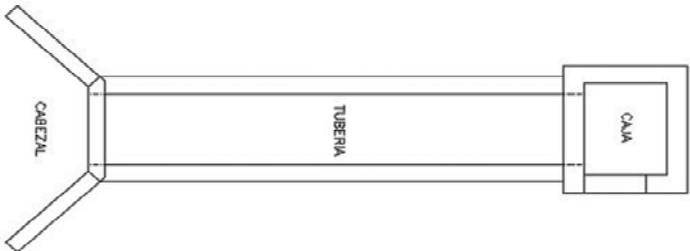
LEVANTÓ:	ALBA MONICA CRUZ G			FOTOS No.	1	HOJA:	1	DE:		FECHA:	8	28	2018

POCETA O LAVADERO				CAJA EN TIERRA ESTADO COLMATADA, VEGETACION DENSA

DUCTO	Diametro (m)	Altura (m)	Ancho (m)	Longitud (m)	Observaciones:	SE APRECIA TUBO COLMATADO CON DETERIORO ESTRUCTURAL POR SU ANTIGÜEDAD							
	30.48	60,96	60,96	6.53									
DESCOLE	ALETAS	ORIENTACION				DE ORIENTE A OCCIDENTE - ALTO DEL CHINCHE - CORDOBITAS							
		DERECHA											
		IZQUIERDA

CABEZOTE O GUARDARRUEDAS				NO TIENE CABEZOTE , NI GUARDARUEDA

SOLADO				NO ES POSIBLE DETERMINARLO								
IMÁGENES Y ESQUEMAS													
FOTOGRAFIA						ESQUEMA EN PLANTA

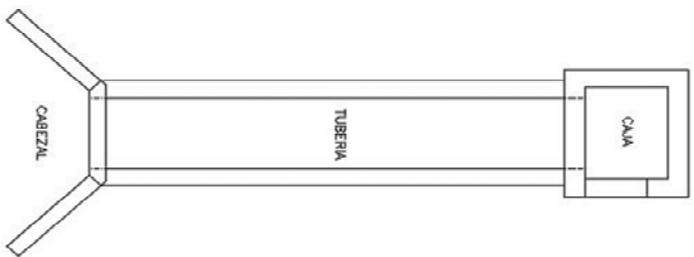
LEVANTÓ:	ALBA MONICA CRUZ G			FOTOS No.	1	HOJA:	1	DE:	FECHA:	8	28	2018

POCETA O LAVADERO				CAJA EN TIERRA ESTADO COLMATADA, VEGETACION DENSA

DUCTO	Diametro (m)	Altura (m)	Ancho (m)	Longitud (m)	Observaciones:	SE APRECIA TUBO COLMATADO CON DETERIORO ESTRUCTURAL POR SU ANTIGÜEDAD						
	30.48	60.96	60.96	7.5								
DESCOLE	ALETAS	ORIENTACION				DE ORIENTE A OCCIDENTE - ALTO DEL CHINCHE - CORDOBITAS						
		DERECHA										
		IZQUIERDA

CABEZOTE O GUARDARRUEDAS				NO TIENE CABEZOTE , NI GUARDARUEDA

SOLADO				NO ES POSIBLE DETERMINARLO							
IMÁGENES Y ESQUEMAS												
FOTOGRAFIA						ESQUEMA EN PLANTA
