CONGRESUELOS S. A. S

Pavimento Mejorana -Alto El Chinche - Cordobitas

MUNICIPIO DE YOTOCO - V -

COMPLEMENTO A INFORME DE SUELOS
TRAMO 1 Y 2 MEJORAMIENTO VIA MEJORANA-LA FLORESTA.
PROYECTO: MEJORAMIENTO VIA TERCIARIA QUE CONDUCE DE LA
MEJORANA AL ALTO EL CHINCHE Y CORDOBITAS.
CORREGIMIENTO EL DORADO MUNICIPIO DE YOTOCO.

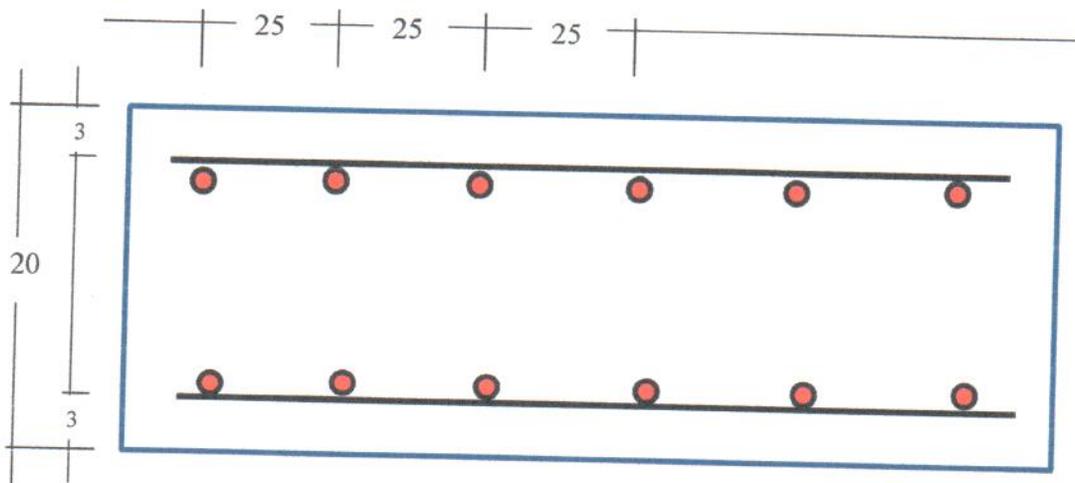
Las losas se armarán con aceros de barra No. 4 en ambas direcciones espaciados cada 25cm. Y su colocación será arriba y debajo dejando un recubrimiento mínimo de 3cm. Como de muestra en la figura.

Barra No. 4 @ 25
cm. en ambas
direcciones, arriba
y abajo

En estos tramos inestables se ha planteado la colocación de una losa de concreto hidráulico reforzado.

$F'c = 28 \text{ Mpa.}$

$Fy = 420 \text{ Mpa.}$
